Protokoll i sak 1307/2021

Boligtvistnemnda

Dato: 15. desember 2021

Saken gjelder: Reklamasjon diverse bygningsmessige feil og mangler. Krav om retting, subsidiært prisavslag og erstatning.

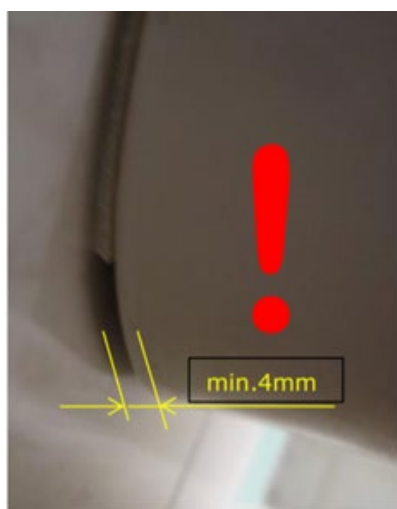
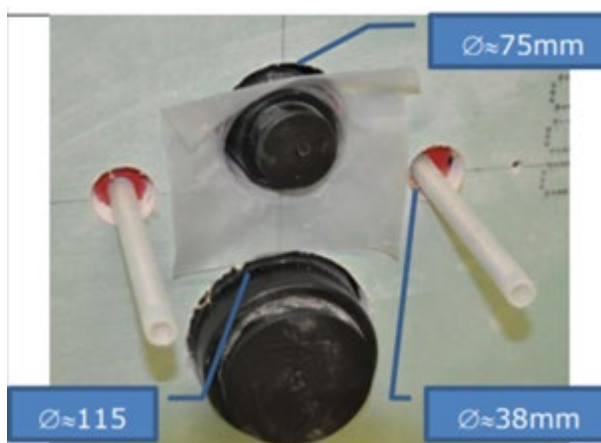
Her fremkommer det at sealingbagen skal ha utløp til sikker side av våtromsmembranen via en mansjett rundt røret som fører vann inn i sisterna. Det skal derfor være en 4 mm spalte mellom bunnen av porselenet og badveggen (se foto fra monteringsanvisningen under).

9c. Påse at det blir en spalte i bunn av porselenet på minimum 4 mm mellom porselen og vegg når skruene strammes til. (Drensåpning)

Nemnda vil først påpeke at veggen bak toalettet ikke er definert som våtsone slik det er beskrevet i Byggdetaljblad 543.505. Det kan derfor benyttes behandlet panel av tre som det er gjort i dette tilfelle.
