Protokoll i sak 1181/2019

Boligtvistnemnda

Saken gjelder: Reklamasjon på feil monterte vinduer levert med for dårlig isolasjonsverdi/for høy U-verdi.

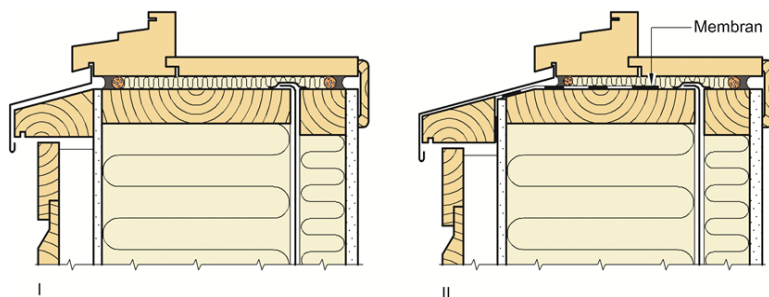
Fig. 21

To hovedalternativer for vindusplassering

- I. Vindu plassert med sporet i bunnkarmen for vannbrettbeslaget i plan med vindsperra (langt ute i veggen). Skåret gipsplatekant kan beskyttes mot nedbør i byggeperioden med teip eller egnede profiler.
- II. Vindu plassert et stykke inn i isolasjonssjiktet i veggen, og med ekstra fuktsikring under karm og vannbrettbeslag (lenger inn i veggen)

I Byggdetaljbladets pkt. 22 står det at plassering av vinduene lenger ut i fasaden kan føre til økt varmetap.

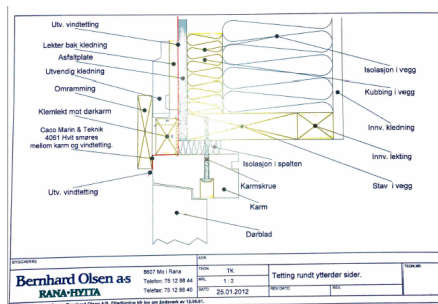
Vinduene på hytta er montert med en større del av karmen i kald sone (utenfor isolasjonssjiktet - se figurene nedenfor) enn det som er anbefalt i ovennevnte Byggdetaljblad. Varmegjennomgang i karmen vil etter takstmannens syn, kunne gi økt risiko for kondensfukt.

Nemnda vil bemerke at den løsningen som entreprenøren har valgt er mye brukt og er i seg selv ikke feil selv om den avviker fra løsningen som er anbefalt i Byggdetaljblad 523.701. Uavhengig av hvor langt ut i fasaden vinduene er montert, er det viktig at tettingen rundt vinduene er utført riktig. Entreprenøren har tilbud seg å kontrollere tettingen rundt vinduene, men forbrukeren har ikke svart på denne henvendelsen og kontrollen er derfor ikke gjennomført.

Etter nemndas syn er det ikke vinduenes plassering i fasaden som er årsaken til kondens på innsiden av vinduene, men det kan ikke utelukkes at tettingen rundt vinduene er mangelfull. Da eventuell manglende tetting rundt vinduene ikke er dokumentert, får heller ikke forbrukeren medhold.

Konklusjon: Forbrukeren får ikke medhold da det ikke er dokumentert mangler ved vindusinnsettingen, men nemnda anbefaler at tettingen kontrolleres.
