## Protokoll i sak 833/2015

**Boligtvistnemnda**

**15.03.2016**

**Saken gjelder:** Svikt og knirk i bjelkelag i stue, lydtransmisjon mellom leiligheter og krav om utbedring av reklamerte mangler.

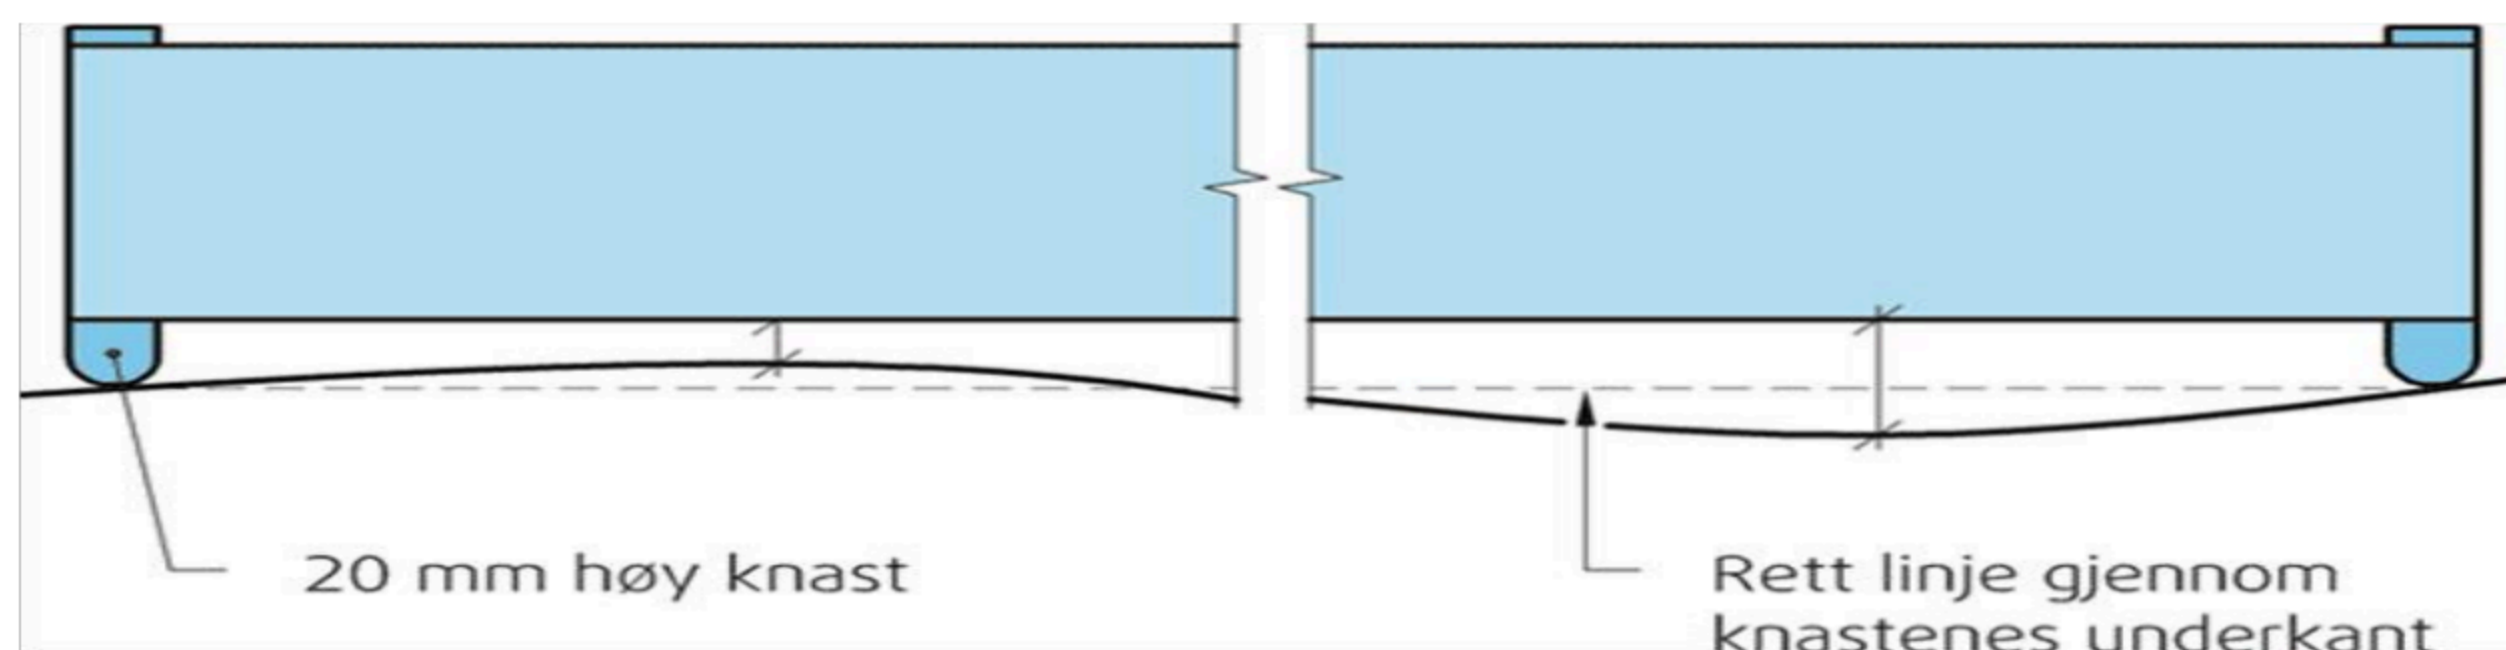
Selv om det ikke er henvist til hvilke toleransekrav det omtvistede forhold refererer seg til, legger nemnda til grunn at det vil være naturlig å benytte NS 3420 toleranseklasse B (tidligere betegnet klasse 2) for parkettgulv. Dette gulvet kan ha overflateavvik innenfor  $\pm 3$  mm over en målelengde på 2 m. Avvikene skal da helst måles med en 2 m lang rettholt med 20 mm høye knaster i hver ende i hht nedenstående figur, og det aksepteres avvik på inntil 3 mm på *hver* side av den stiplede linjen. Standarden gjelder for øvrig kun på overtakelsestidspunktet, og da på ubelastede konstruksjoner, forutsatt at partene ikke har avtalt noe annet.

Nemnda legger til grunn at forbrukeren ikke har fremlagt måleresultater som viser at kravet til overflateavvik er overskredet. Rapporten fra hans takstmann inneholder kun prosatekst om det reklamerte forholdet.
