## Protokoll i sak 843/2016

**Boligtvistnemnda**

**21.06.2016**

Reklamasjon på fukt og vannvandring under fliser på  
baderomsgulv

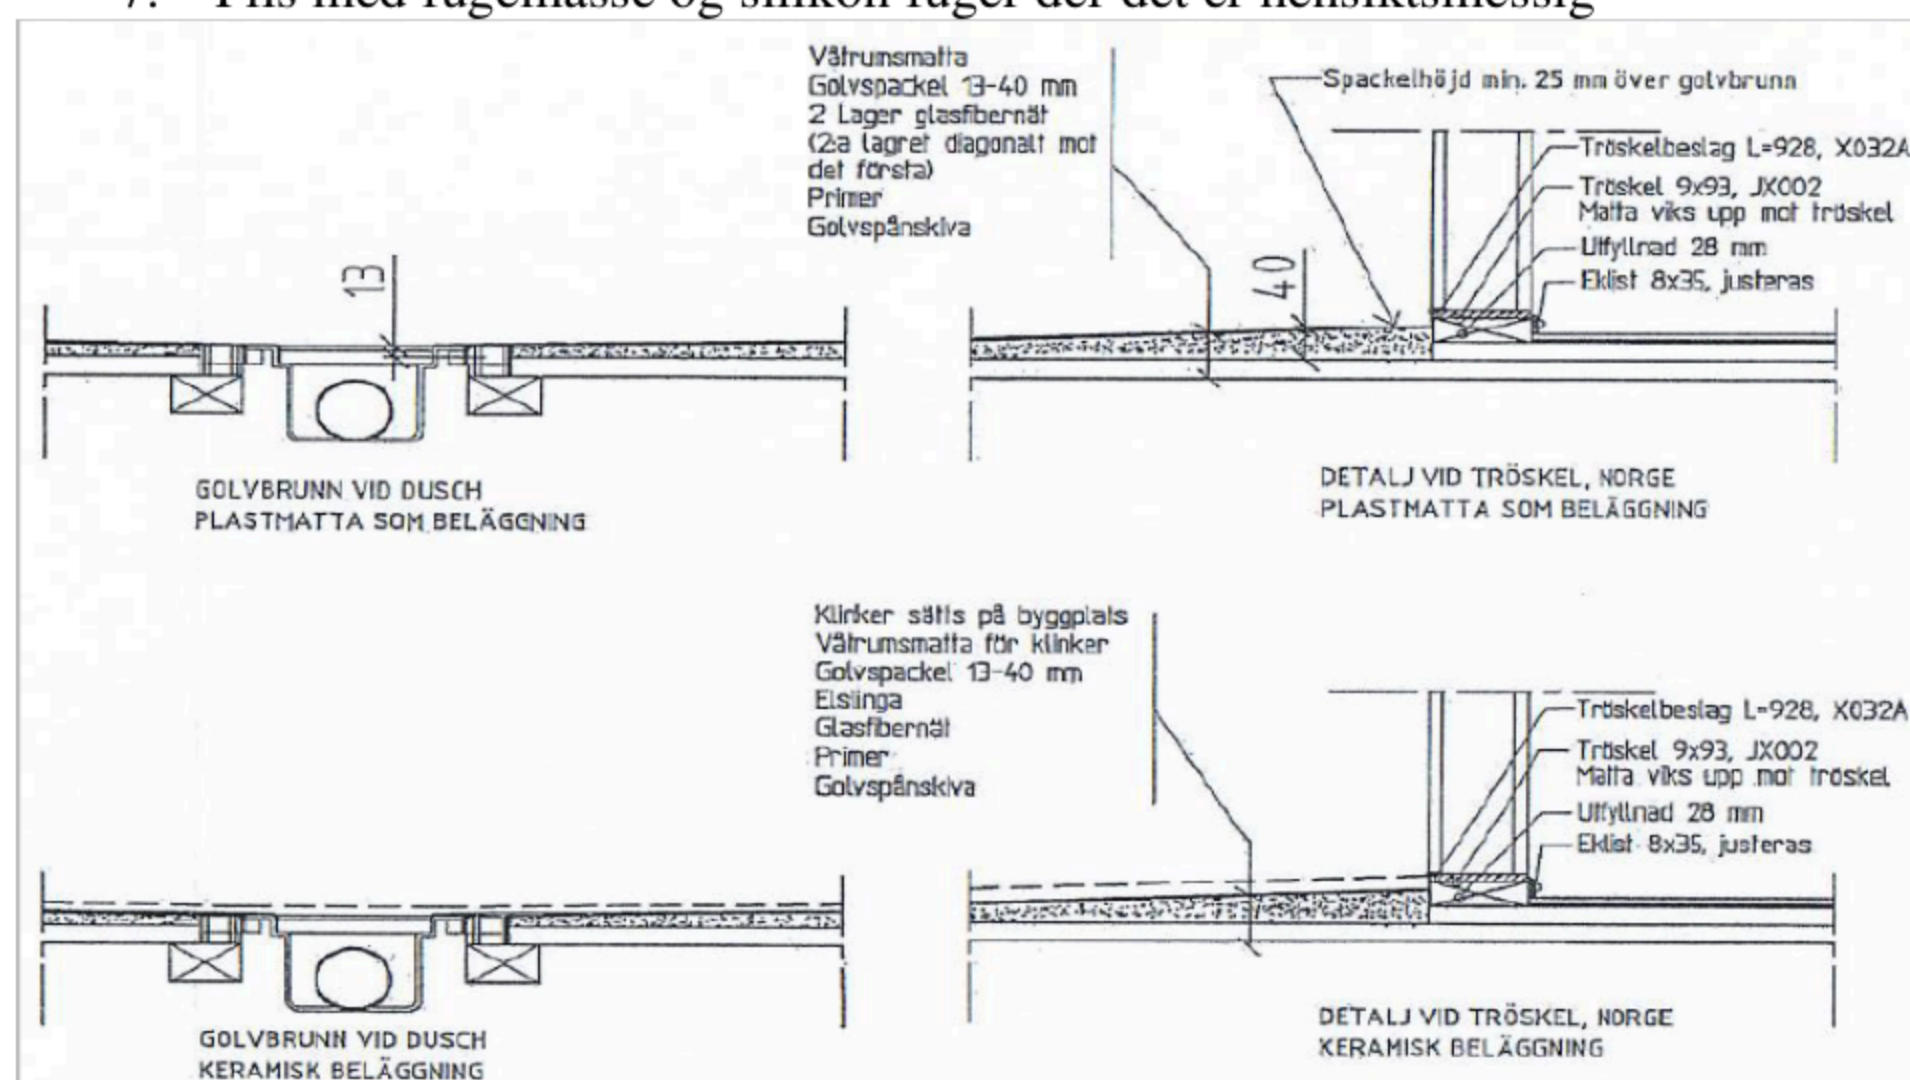
Entreprenøren anfører at riktig oppbygging av badegulvet (nedenfra og opp) er slik han har dokumentert i tegning vedlagt brev til forbrukeren datert den 11. august 2015:

1. Bjelkelag med isolasjon
2. 22 mm sponplategulv lagt slik at det sikrer mulighet for å sparkle gulvet slik at vi sikrer lokalt fall mot sluk og delvis resten av gulvet.
3. Sparkelmasse som sikrer godt fall mot sluk, og hvor det er benyttet sluk for våtromsmembran - banebelegg
4. Gulvvarme
5. Våtroms membran lagt med fall inn i sluk og med oppkant på alle og i døråpninger
6. Flis lim (sementbasert)
7. Flis med fugemasse og silikon fuger der det er hensiktsmessig

Oppbyggingen som fremkommer av entreprenørens detaljtegning, samstemmer etter nemndas oppfatning med den fotodokumentasjon som er en del av rapporten fra forbrukerens takstmann selv om takstmannen legger til grunn at badegulvet er utført etter en annen oppbygning.

Etter å ha vurdert den fremlagte dokumentasjon, legger nemnda til grunn at oppbyggingen av badegulvet er slik som den fremkommer av entreprenørens detaljtegning.
