## Protokoll i sak 882/2017

**Boligtvistnemnda**

**06.04.2017**

**Saken gjelder:** Reklamasjon på to våtromsgulv.  
-----

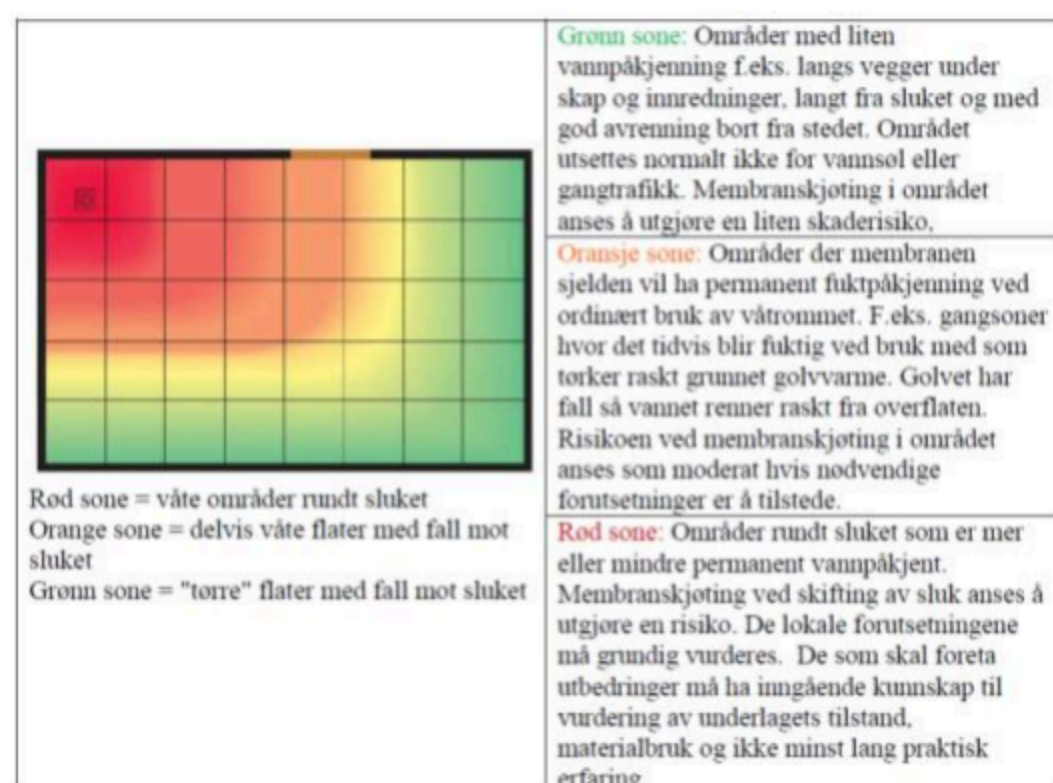
Figur 3. Vannbelastningssoner danner grunnlag for vurdering av risiko.
