## Protokoll i sak 1028/2018

**Boligtvistnemnda**

**25.10.2018**

**Saken gjelder:** Reklamasjon på trapp.  
-----

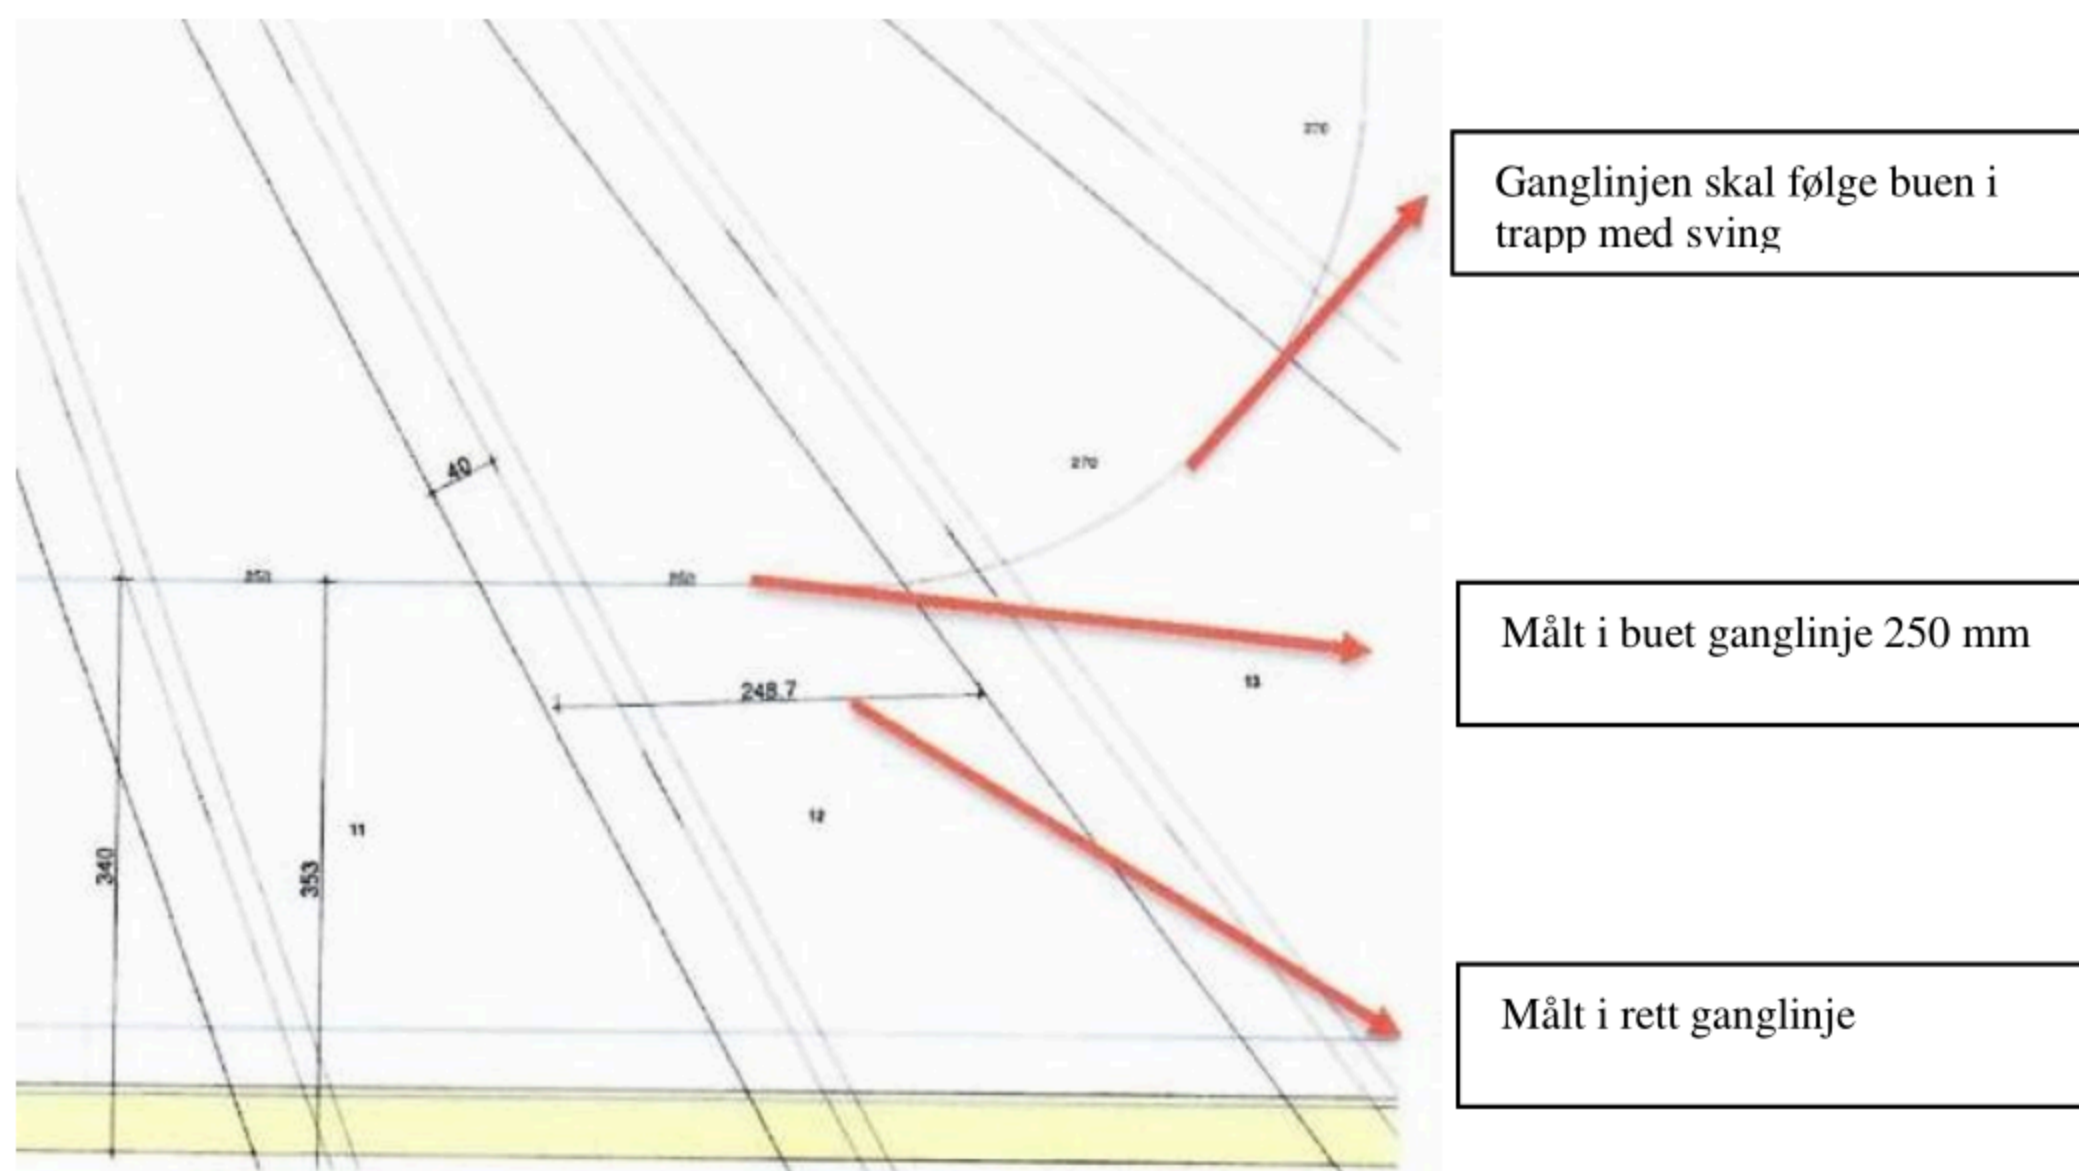
Hensyntatt bredde på håndløperen gir dette en ganglinje for trappa med avstand 340 mm fra ytterkant vange. For trapper med sving skal avstand fra vange til ganglinjen måles i en buet linje. Hvis en ikke tar hensyn til at ganglinjen buer i svingen, men måler i en rett linje får trinn 12 et inntrinn på 248,7 mm (dvs. ett avvik på 1,3 mm). Målt i ganglinjen som følger buen i svingen er inntrinnet 250 mm, dvs. at trappa har inntrinn i henhold til kravene i TEK10. Tillatt avvik for inntrinn er +/- 3mm. Entreprenøren har vedlagt en trappetegning med forklarende tekst.

I det siste tilsvaret den 24. april 2018 fastholder entreprenøren at trappa har inntrinn i henhold til kravene i TEK10, men har forståelse for at forbrukeren kan oppfatte angjeldende trinn 12 i svingen (250 mm) som grunnere da alle ovenforliggende trinn er 2 cm dypere.
